Chantier acrobatique de remise en état du portail d'un tunnel

Tunnel de Serguignier sur la voie du Train de La Mure

SNCF, Ingénierie Sud-Est

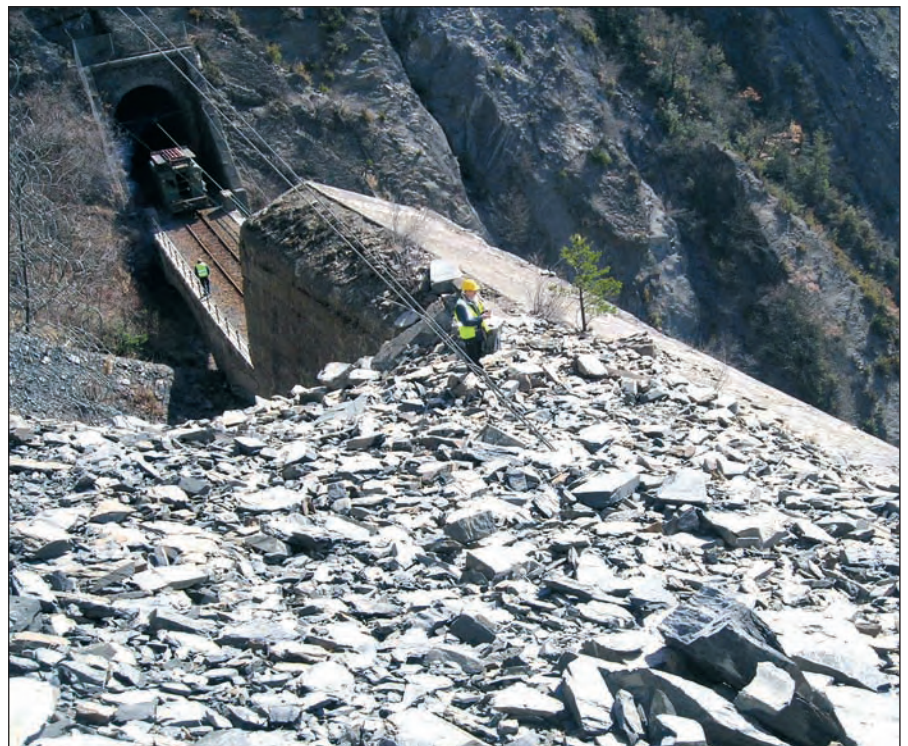
Cette galerie de protection constitue, comme la tête du tunnel, un obstacle derrière lequel les éboulis se sont accumulés à l'arrière du mur amont et au-dessus de sa couverture sur une partie de sa longueur (figure 7). Cette charge a probablement provoqué un déversement de la structure vers l'aval, les têtes de poteaux semblant en léger surplomb par rapport à leur base. Les différentes parties de la galerie souffrent d'avaries dues aux infiltrations d'eau à travers sa couverture, particulièrement côté amont du fait de l'obturation des barbacanes : concrétions sur la face inférieure de la couverture et sur les différentes pièces de charpente, corrosion des aciers d'armature, éclatements du béton, fissures, etc.

Figure 7 - Accumulation de blocs derrière la galerie de protection.

En l'état, le mur amont de la galerie considéré seul sous la poussée des éboulis accumulés à l'arrière semblait s'approcher de ses conditions limites de stabilité. Il a donc été nécessaire de l'ancrer dans le rocher, avec la difficulté du forage au travers des éboulis.

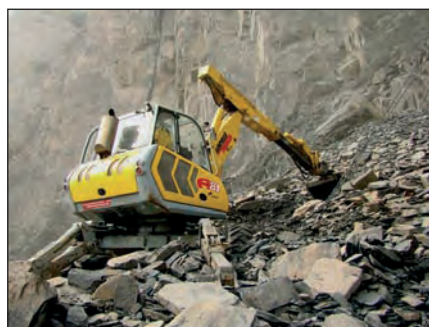
Figure 9 - Travail sur l'éboulis à la pelle araignée.

La première phase de travaux a consisté à mettre le chantier en sécurité vis-à-vis des chutes de blocs. La falaise et l'éboulis ont été purgés. Un filet de protection de type avaloir en câbles métalliques avec des ancrages dans la falaise a été disposé au-dessus du chantier. L'accès et le travail sur l'éboulis sont difficiles et dangereux, y compris pour une pelle araignée (figure 9), et la purge de l'éboulis a été limitée au strict minimum permettant d'assurer la suite des travaux.

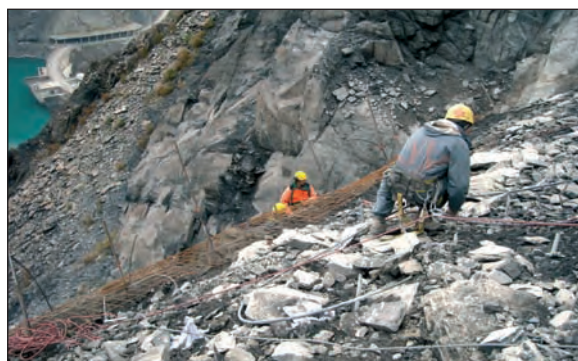
Figure 10 - Des conditions de travail particulières sur la tête du tunnel (injection d'étanchéité).

Restait à régler le problème des dégradations dues aux infiltrations d'eau depuis l'extrados. Afin d'étancher mais aussi de consolider la maçonnerie, des forages ont été réalisés depuis la surface, à travers l'éboulis, pour l'injection du terrain de couverture au dessus de la voûte avec du coulis de ciment (figure 10).

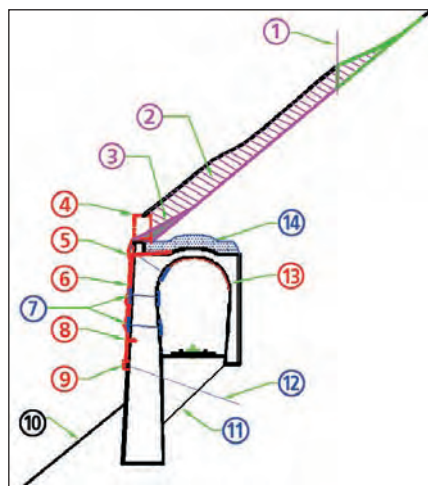
Figure 12 - Coupe schématique des travaux de la tête du tunnel : 1 Filet de protection - 2 Eboulis à purger - 3 Talus de protection - 4 Mur d'origine partiellement existant, à démolir - 5 Barbacanes - 6 Béton projeté fibré - 7 Tirants et croix de Saint-André - 8 Barbacanes - 9 Longrine de pied - 10 Talus - 11 Limite du substratum rocheux - 12 Ancrage de confortement - 13 Béton projeté fibré - 14 Zone injectée.

Le mur support de la plateforme ferroviaire, côté aval, qui supporte également le piédroit de la tête du tunnel, devait être consolidé. Une ligne d'ancrages a été implantée à travers la partie basse de la maçonnerie saine et à travers le remblai soutenant la plateforme ferroviaire, avec scellement dans le rocher (figure 12).

la dévitalisation des arbustes qui y avaient pris racine avant de rejointoyer la maçonnerie. Une longrine de pied a été réalisée pour permettre l'assise du revêtement en deux couches de béton projeté fibré épinglé à la maçonnerie sur l'ensemble du piédroit avec retour sur le dessus de la partie injectée de la voûte. Des barbacanes ont ensuite été mises en place, notamment en tête pour le drainage du remblai sur la voûte du tunnel. A l'intrados, après piquage et rejointoiment des maçonneries, une coque en béton projeté fibré a été constituée sur la voûte et les deux piédroits. Les tirants d'enserrement ont été mis en place dans des forages réalisés à travers le parement aval depuis l'intérieur du tunnel. Les croix de Saint-André situées à l'extérieur, exposées aux chutes de blocs depuis le dessus de la tête, ont ensuite été protégées par une couche de béton projeté (figure 12).

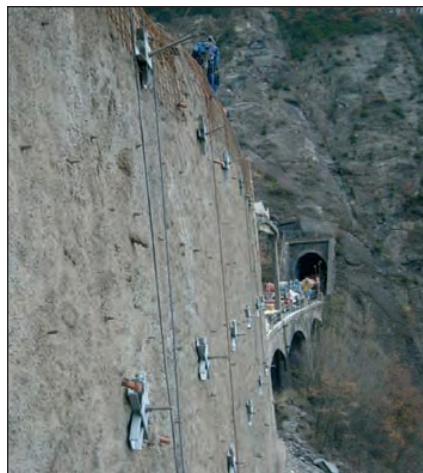
Figure 13 - Confortement du piédroit aval.

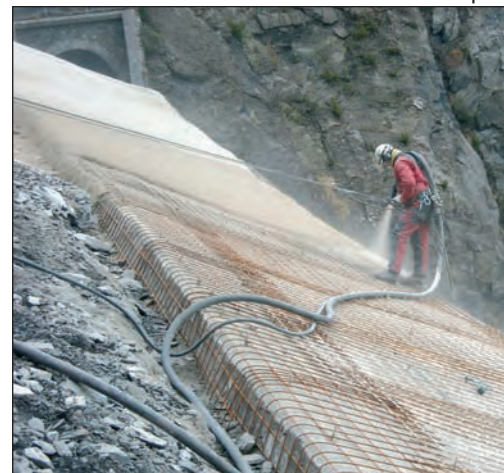
Figure 14 - Application de la protection d'étanchéité sur la couverture de la galerie.

mise en place par l'extérieur, constituée d'une membrane étanche surmontée d'une protection mécanique (figure 14). Comme sur la tête du tunnel, les éboulis ont été remis en place au-dessus de la couverture pour lui restituer sa protection naturelle contre les blocs. Les avaries de la structure en béton armé ont ensuite fait l'objet d'un traitement approprié.

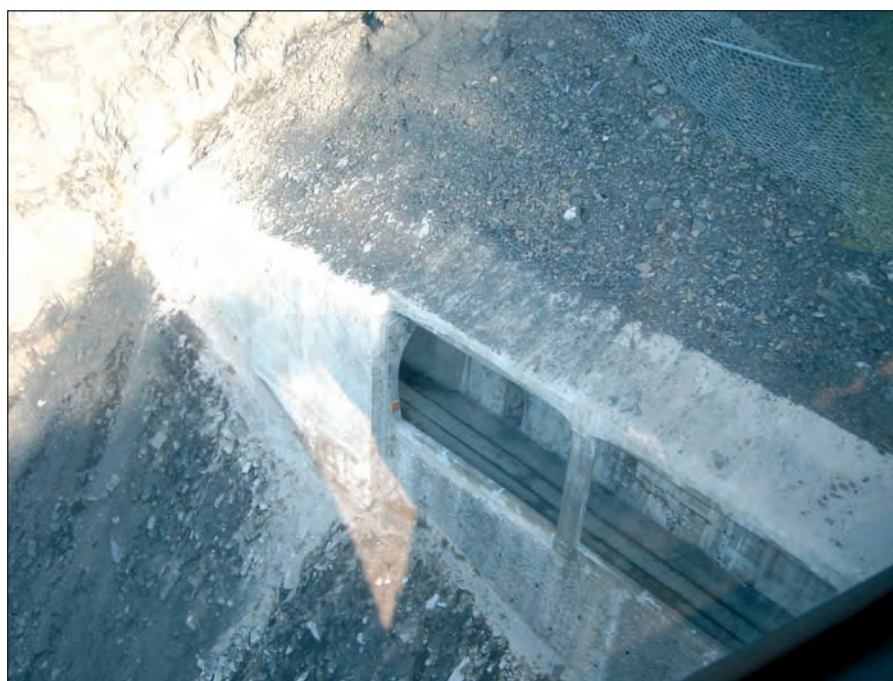
Figure 15 - Confortement de l'ouvrage terminé, l'éboulis a repris son profil naturel.

La nature retrouvant ses droits, l'éboulis a rapidement retrouvé sa pente naturelle après la fin du chantier (figure 15). Le chantier s'est déroulé sur six mois de début septembre 2008 à fin février 2009. Aucun accident n'a été à déplorer malgré les

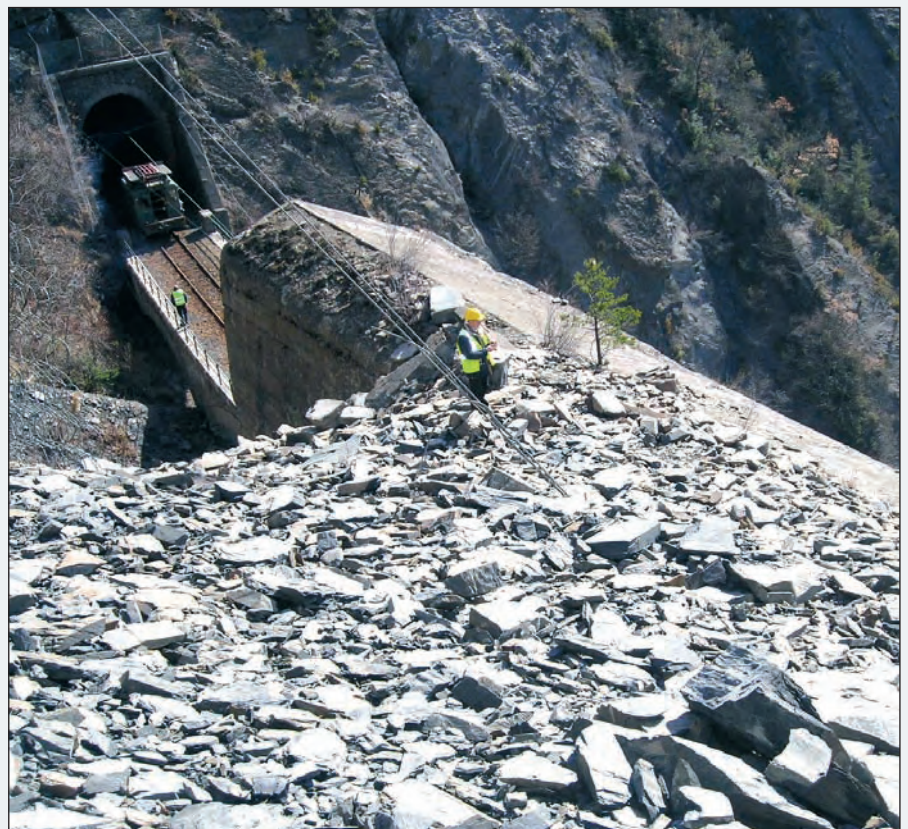
Like the tunnel head, this protective gallery represents an obstacle behind which scree had built up behind the upside wall and above its roof for part of its length (figure 7). This load probably caused downward lateral buckling of the structure; the tops of the pillars appeared to be leaning forwards slightly compared to their base. Various parts of the gallery had suffered damage due to water ingress through the roof, especially on the upper side due to blockage of the weep holes: concretions on the inside of the roof and various frame components, corrosion of steel reinforcements, concrete spalling and cracking, etc.

Figure 7 - Buildup up of rocks behind the protective gallery.

In its existing condition and viewed in isolation, the upside wall of the gallery appeared to be reaching the limits of its stability, due to the weight of the buildup of scree behind it. It was therefore necessary to anchor it in the rock, with the difficulty of drilling through the scree.

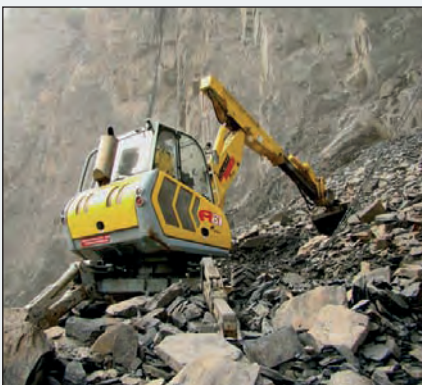
Figure 9 - Work on scree using walking excavator.

The first phase of works involved making the site safe from falling rocks. The cliff and talus were cleared. A funnel-type protective net of steel cables anchored to the cliff was installed above the worksite. Access and works on the talus were difficult and dangerous - including for a walking excavator (figure 9); clearance of the talus was kept to the minimum required to allow further works.

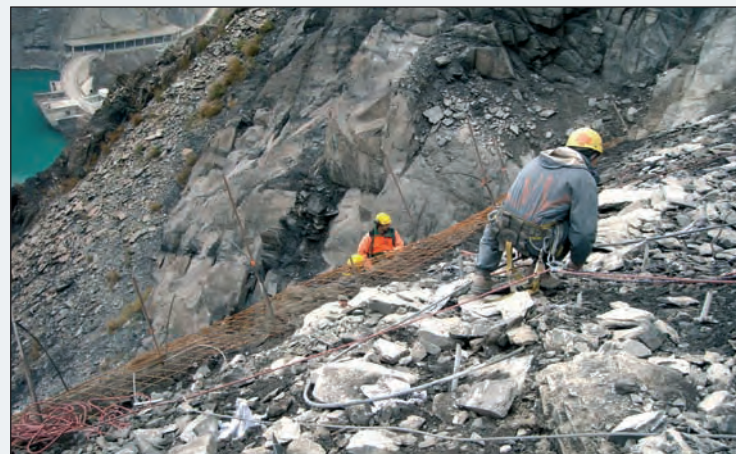
Figure 10 - Exceptional working conditions at the tunnel head (waterproofing injection).

order to waterproof and consolidate the masonry, boreholes were sunk from the surface, through the talus, to inject the cover material above the arch, along with cement grouting (figure 10).

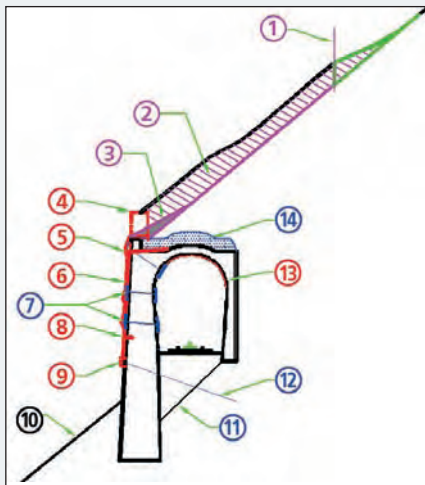
Figure 12 - Cross-sectional diagram of tunnel head works: 1 Protective netting - 2 Scree to be cleared - 3 Protective talus - 4 Remains of original wall, to be demolished - 5 Weep holes - 6 Fibre-reinforced shotcrete - 7 Ties and cross pieces - 8 Weep holes - 9 Bottom beam - 10 Talus - 11 Limit of rock substrate - 12 Supporting anchor - 13 Fibre-reinforced shotcrete - 14 Injected area.

The supporting wall of the track bed on the downward side, which also supported the tunnel head side wall, required reinforcement. An anchor line was installed across the bottom of the sound blockwork and across the backfill supporting the track bed, and sealed into the rock (figure 12).

also had to be devitalised prior to repointing the masonry. A bottom beam was built to provide a base for the two-layer fibre-reinforced shotcrete pinned to the masonry across the whole of the side wall, overlapping with the top of the injected section of arch. Weep holes were then installed, particularly at the head for drainage of the backfill above the tunnel arch. On the inner side, after tapping and pointing of blockwork, a fibre-reinforced shotcrete shell was formed to cover the arch and side walls. The clamping ties were installed in the boreholes drilled through the downside lining from within the tunnel. The diagonal cross pieces located on the outside, exposed to rocks falling from above the tunnel head, were then protected by a layer of shotcrete (figure 12).

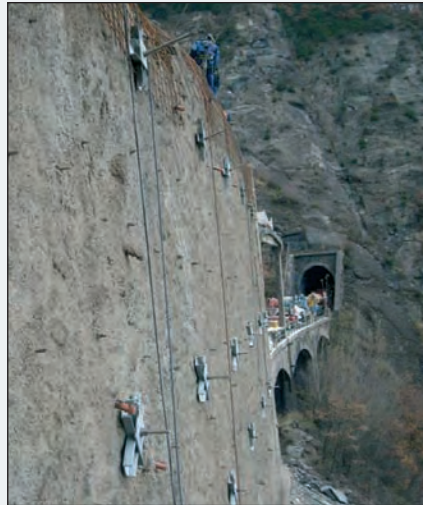
Figure 13 - Strengthening the downside side wall.

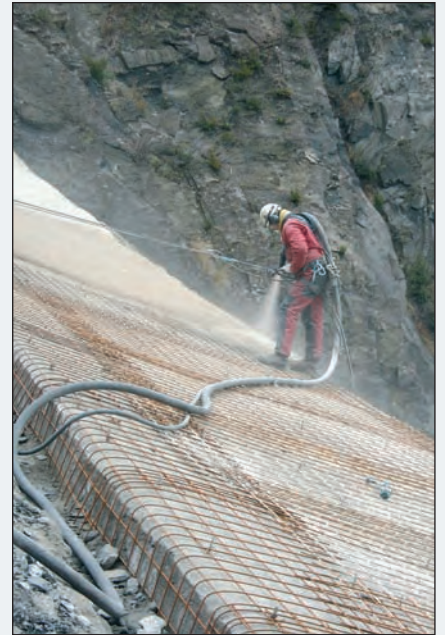
Figure 14 - Applying waterproofing protection to the gallery roof.

After removing the talus on top of the roof, the latter received new waterproofing, applied from the outside, consisting of a waterproof membrane beneath mechanical protection (figure 14). As for the tunnel

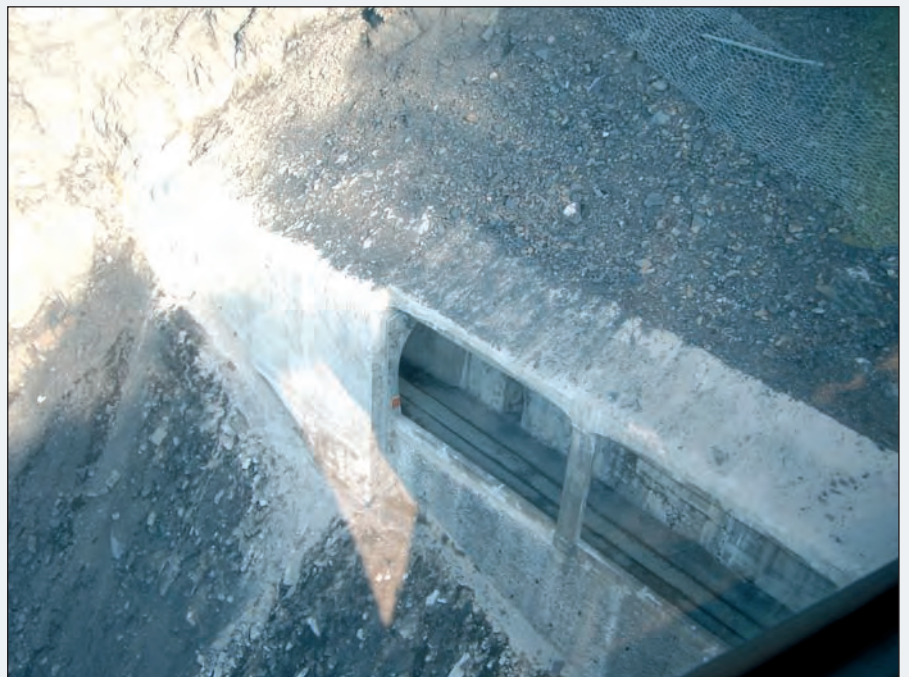
Figure 15 - After the structure had been strengthened, the talus recovered its original form.

As nature took its course, the scree quickly recovered its natural incline after the end of works (figure 15). Work was conducted over a six-month period, from the start of September 2008 to the end of February 2009. Despite difficult working conditions for personnel and for using the equipment, there were no accidents. These works made it possible to strengthen the tunnel head and protective gallery,
