Chantier acrobatique de remise en état du portail d'un tunnel

Tunnel de Serguignier sur la voie du Train de La Mure

SNCF, Ingénierie Sud-Est

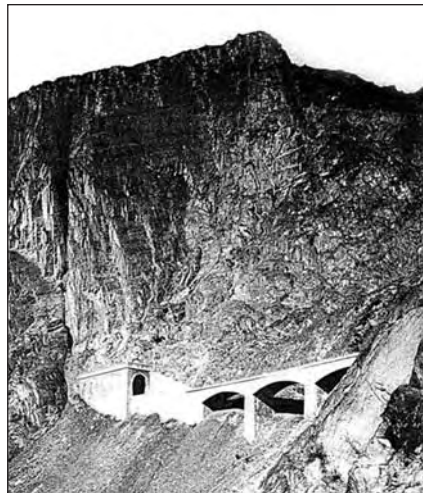
Figure 3 - La tête sud du tunnel et le viaduc entre 1894 et 1921.

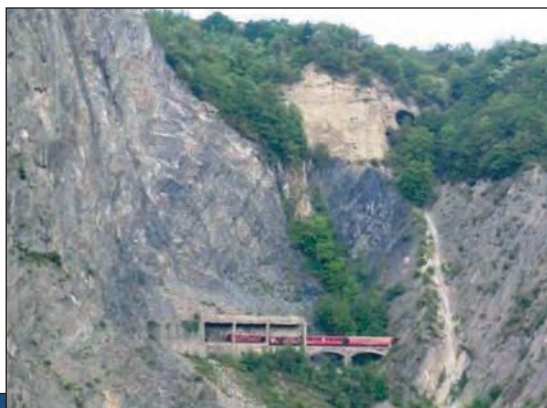
Figure 4 - Vue de la tête du tunnel, de la galerie de protection et du viaduc de la Clapisse depuis la rive opposée du Drac.

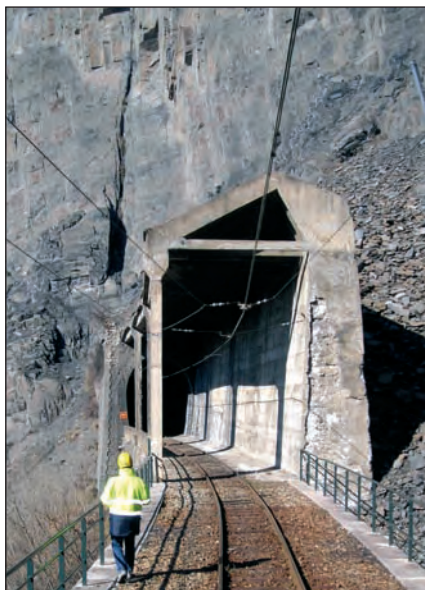
L'ouvrage de la tête sud du tunnel était sensé protéger la plateforme ferroviaire, mais cette disposition s'est révélée rapidement insuffisante à cause de l'activité de l'éboulis. L'effet de barrage a provoqué une accumulation des blocs derrière le piédroit amont, modifiant peu à peu les trajectoires, et la plateforme ne se trouvait plus protégée. L'exploitant a donc prolongé cet ouvrage en 1894 par un mur triangulaire dans l'alignement du piédroit amont, puis une seconde fois en 1921 par une galerie de protection en béton armé. Cette galerie est constituée d'un mur amont et d'une couverture appuyée à l'aval sur une série de poteaux (figure 6). Le phénomène d'accumulation de blocs s'est poursuivi à l'arrière de chacun de ces deux ouvrages.

Figure 6 - La galerie de protection de 1921 et au fond le tunnel.

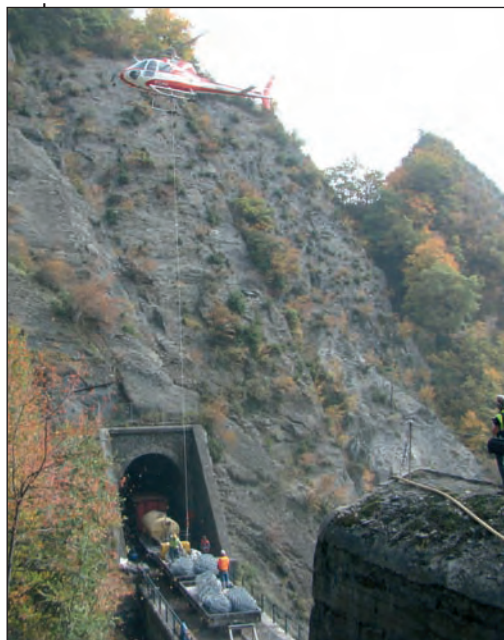
Figure 8 - Approvisionnement du chantier par train, mise en place par hélicoptère.

La circulation des trains ainsi que l'alimentation électrique de la ligne aérienne de contact sont interrompues pendant la durée du chantier. Celle-ci est déposée à terre et protégée par un fourreau. Tous les matériels, les matériaux, ainsi que tous les personnels sont acheminés par trains travaux depuis l'installation de chantier en gare de La Motte-Saint-Martin (figure 8).

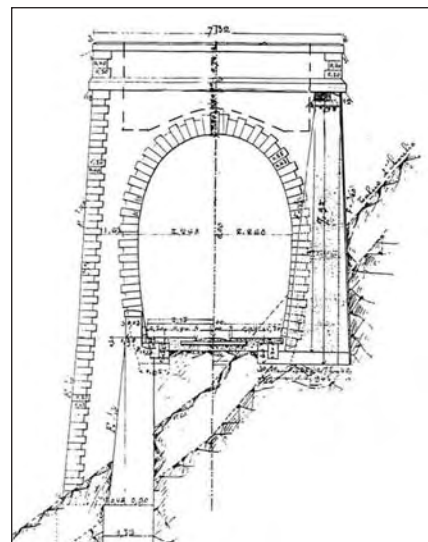
Figure 11 - Coupe transversale de la tête sud du tunnel.

Il était également nécessaire de reconstituer le monolithisme du piédroit et de la voûte dont les maçonneries étaient partiellement détériorées. Pour la consolidation du parement extérieur, il a été nécessaire de procéder à son débroussaillage et à

la dévitalisation des arbustes qui y avaient pris racine avant de rejointoyer la maçonnerie. Une longrine de pied a été réalisée pour permettre l'assise du revêtement en deux couches de béton projeté fibré épinglé à la maçonnerie sur l'ensemble du piédroit avec retour sur le dessus de la partie injectée de la voûte. Des barbacanes ont ensuite été mises en place, notamment en tête pour le drainage du remblai sur la voûte du tunnel. A l'intrados, après piquage et rejointoiment des maçonneries, une coque en béton projeté fibré a été constituée sur la voûte et les deux piédroits. Les tirants d'enserrement ont été mis en place dans des forages réalisés à travers le parement aval depuis l'intérieur du tunnel. Les croix de Saint-André situées à l'extérieur, exposées aux chutes de blocs depuis le dessus de la tête, ont ensuite été protégées par une couche de béton projeté (figure 12).

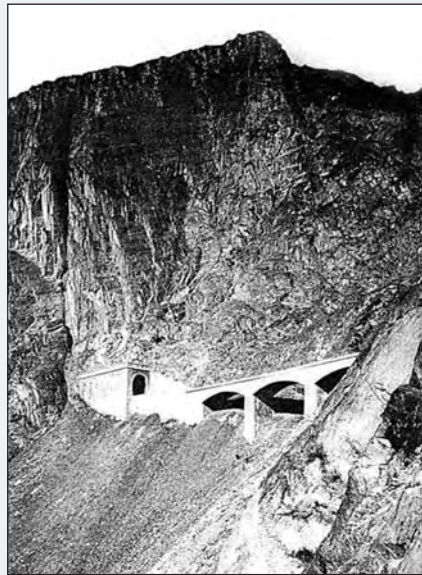
Figure 3 - Southern tunnel head and the viaduct as they were between 1894 and 1921.

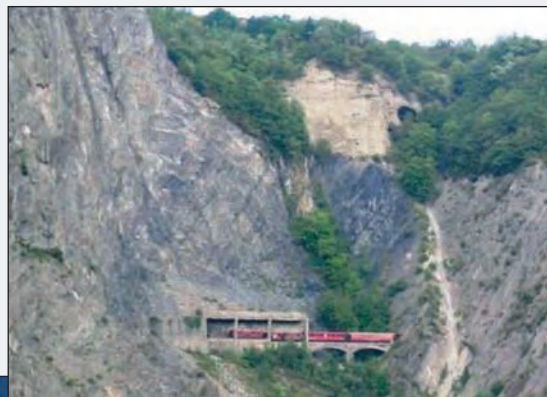
Figure 4 - View of the tunnel head, the protective gallery and the Clapisse viaduct from the opposite bank of the Drac.

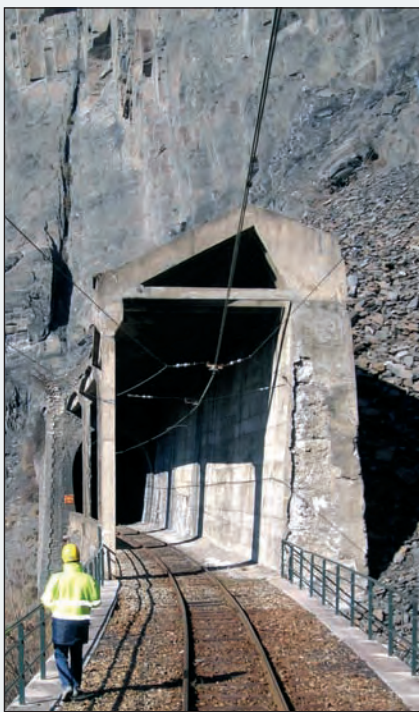
Consequently, in 1894 the operator added to the infrastructure, with a triangular wall extending from the upside side wall, then again in 1921 with a reinforced concrete protective gallery. This gallery consists of an upside wall and a roof supported on the lower side by a series of pillars (figure 6). However, rockfalls continued to build up to the rear of each of these two structures.

Figure 6 - The 1921 protective gallery with the tunnel in the background.

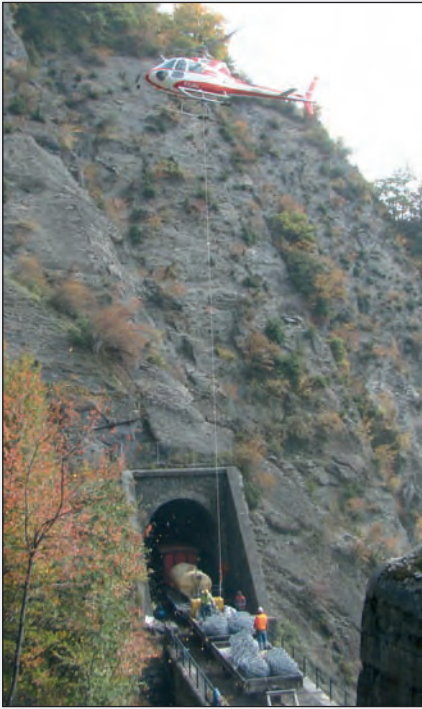
Figure 8 - Supply of the worksite by train and installation by helicopter.

from Saint-Priest, a contractor specialising in special geotechnical and rope works. Rail traffic and the overhead electrical power supply were halted throughout the duration of works. The worksite was placed on the ground and protected by a sheath. All equipment, materials and personnel were transported by works trains from the worksite installation at La Motte-Saint-Martin station (figure 8).

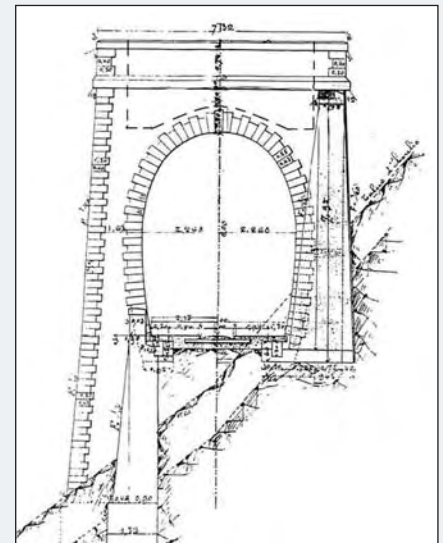
Figure 11 - Cross-section of the southern tunnel head.

It was also necessary to consolidate the side wall and arch, of which the blockwork was partially damaged. To consolidate the external lining, it first needed to be cleared; the bushes which had taken root

also had to be devitalised prior to repointing the masonry. A bottom beam was built to provide a base for the two-layer fibre-reinforced shotcrete pinned to the masonry across the whole of the side wall, overlapping with the top of the injected section of arch. Weep holes were then installed, particularly at the head for drainage of the backfill above the tunnel arch. On the inner side, after tapping and pointing of blockwork, a fibre-reinforced shotcrete shell was formed to cover the arch and side walls. The clamping ties were installed in the boreholes drilled through the downside lining from within the tunnel. The diagonal cross pieces located on the outside, exposed to rocks falling from above the tunnel head, were then protected by a layer of shotcrete (figure 12).
